TECHNISCHE UNIVERSITÄT BRAUNSCHWEIG

Baustoffuntersuchungen an Spannbetonbauwerken
zur Ermittlung des Langzeitverhaltens von
Spannstählen

Braunschweig, 1982

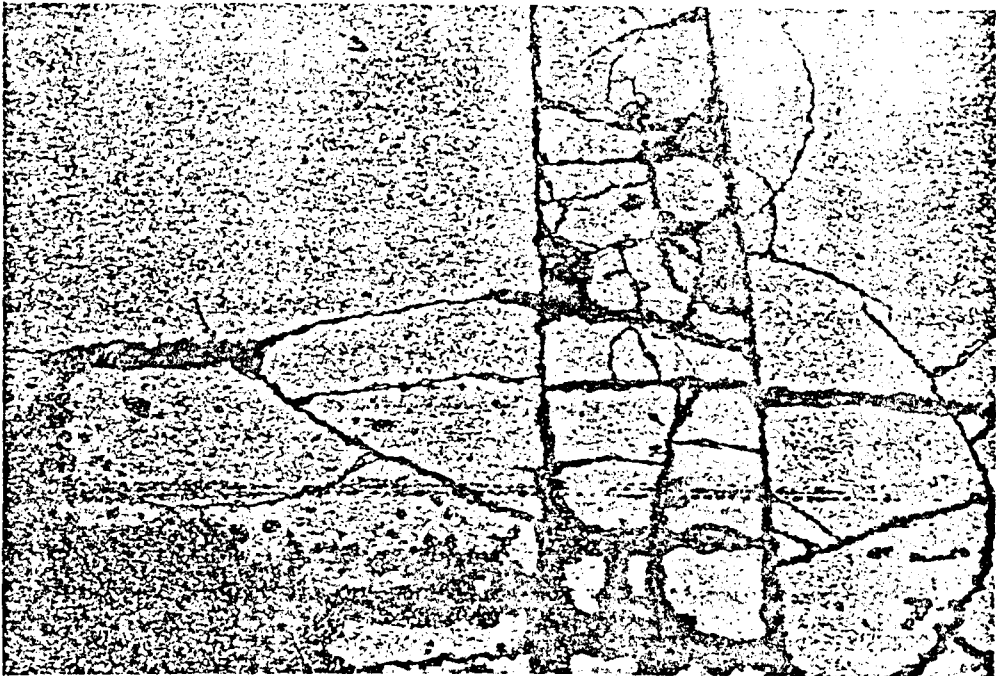
Im Sommer 1980 stellten Mitarbeiter des zuständigen Straßenbauamtes unter dem stark geschädigten Fahrbahnbelag (vgl. Abb. 2) auffällige Cl-Betonkorrosion an der Fahrbahnplattenoberfläche fest (vgl. Abb. 3). Diese Schäden und die während des Betonierens der Fahrbahnplatte aufgetretenen Querrisse veranlaßten die Straßenbauverwaltung zu einer Untersuchung des Fahrbahnplattenzustandes, die vom dieses Forschungsvorhaben bearbeitenden Institut durchgeführt wurde und über deren Ergebnisse daher hier berichtet werden kann. Vorgreifend soll an dieser Stelle schon mitgeteilt werden, daß das Bauwerk aufgrund der Untersuchungsergebnisse nicht abgebrochen, sondern saniert wurde.

Abb. 2 Schäden im Fahrbahnbelag, die zum Eindringen von Tausalz in die Fahrbahnplatte führten

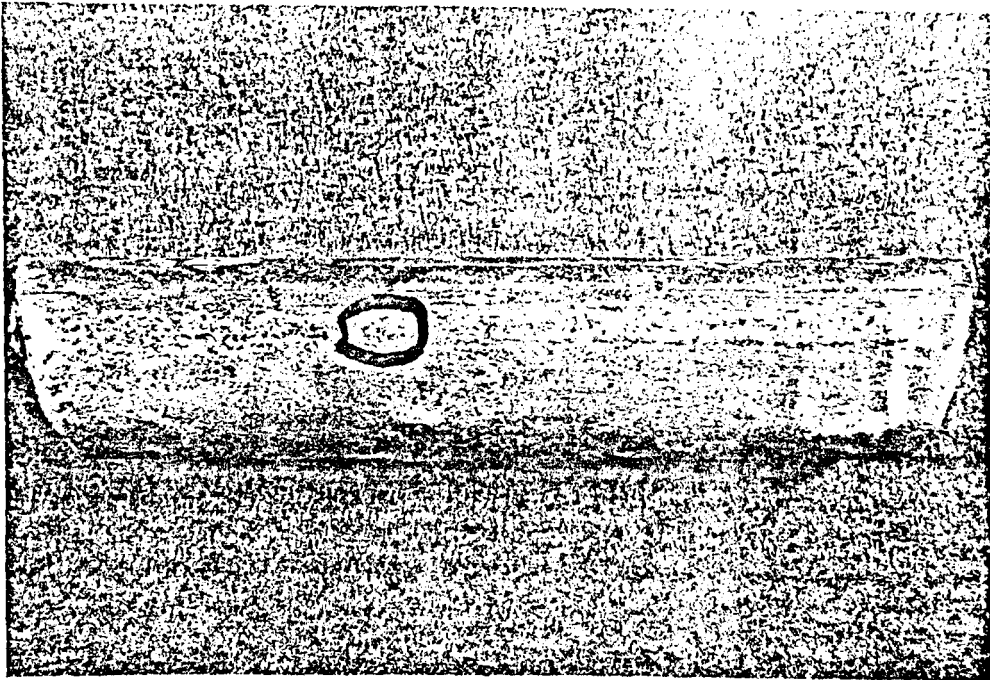
Abb. 5 Hüllrohr mit vernachlässigbarer, leichter Oberflächenkorrosion

Einen Eindruck vom inneren und äußeren Erhaltungszustand der in der Mehrzahl vorgefundenen "korrosionsfreien" Spannglieder zeigen die Abbildungen 5 - 8. Den Zustand eines Hüllrohres aus einem Bohrkern mit unzureichender Betonverdichtung (Kiesnest) zeigen die Abbildungen 9 und 10. Hier ist das Hüllrohr stark korrodiert und durchgerostet.

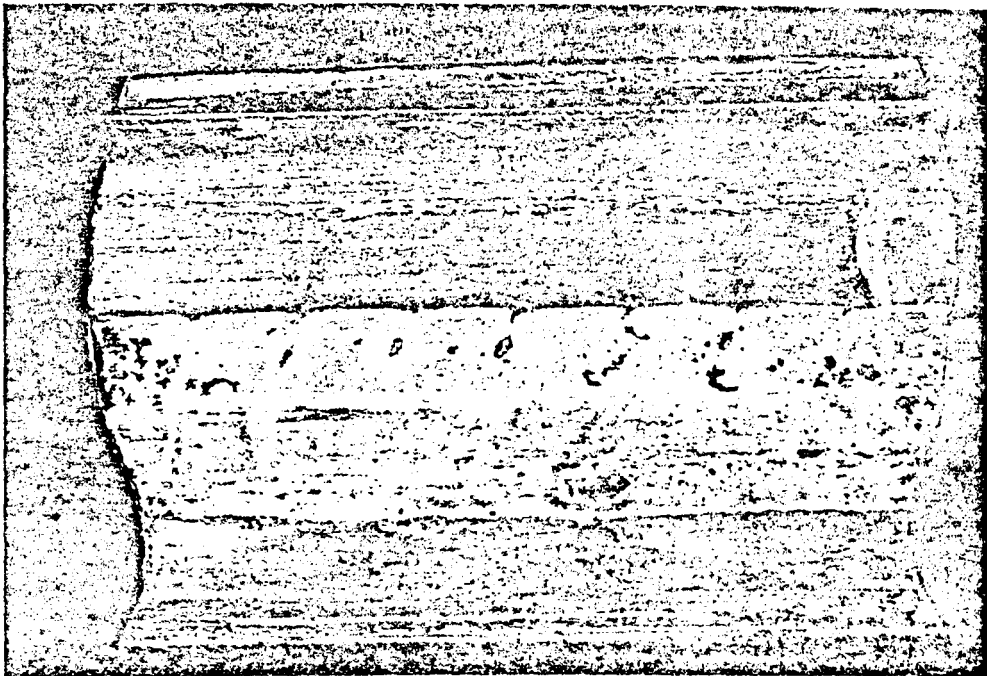
Abb. 6 Hüllrohr der Abb. 5 von innen. Deutlich ist hier die Durchrostung längs der Bördelung zu erkennen

Die vorgefundenen Erhaltungszustände erstreckten sich von "innen und außen stark korrodiert mit Durchrostungen" bis "nahezu rostfrei und blank". Nahezu alle Hüllrohre waren jedoch - unabhängig von ihrem sonstigen Korrosionszustand - an ihrer Naht (Bördel, vgl. Abb 4) durchgerostet. Der Verpreßmörtel konnte in die feinen Zwickel und Spalten der Bördelung nicht eindringen, so daß es hier infolge Spaltkorrosion (Belüftungselementbildung) zur Durchrostung kam.

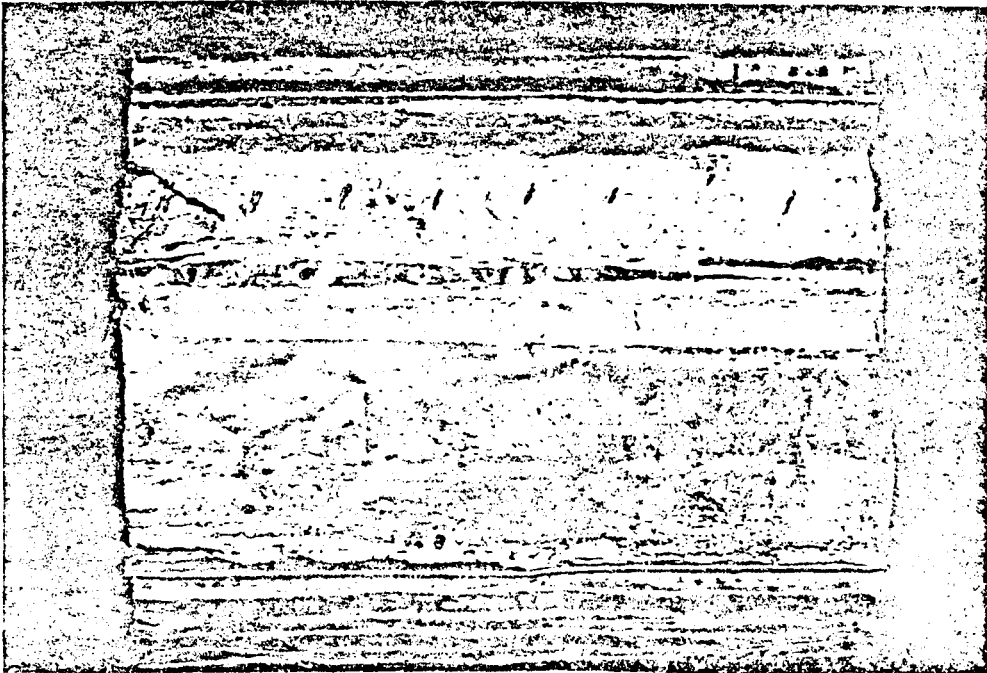
Abb. 8 Hüllrohr der Abb. 7 von innen mit
Abdrücken der Drahtspirale infolge
ungeordneter Lage der Spanndrähte.
Im Bördel beginnende Korrosion

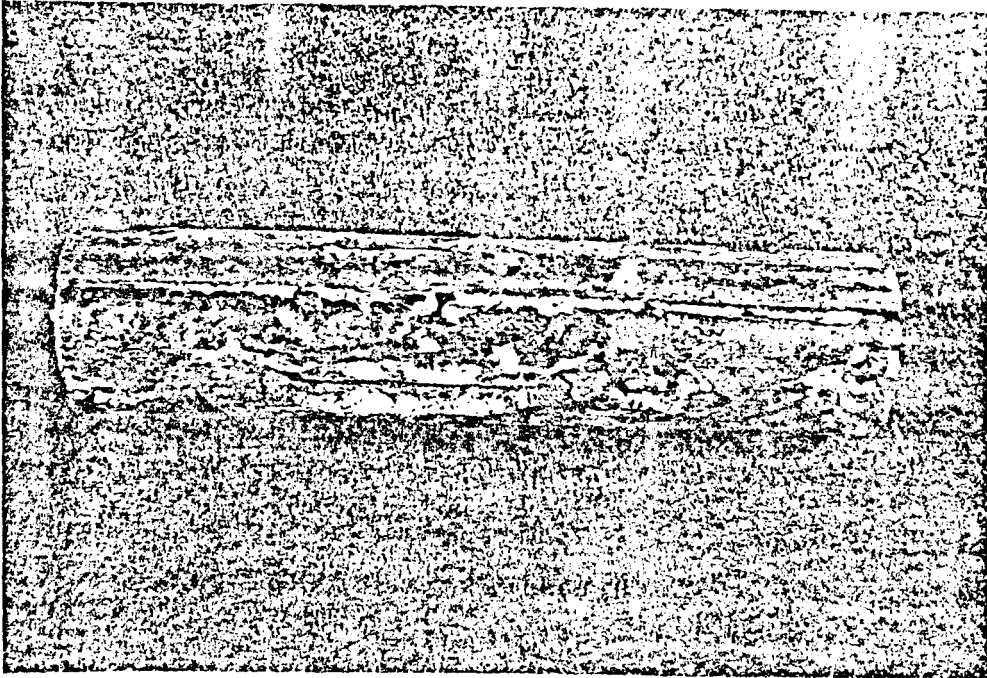
Abb. 9 Korrosionszustand eines Hüllrohres aus
dem Bereich eines Kiesnestes

Ein Zusammenhang zwischen Korrosionsgrad der Hüllrohre und Cl-Gehalt des umgebenden Betons konnte selbst bei vergleichsweise hohen Cl-Gehalten von 0,7 - 1,0 Masse-% (bzgl. Zementanteil) nicht festgestellt werden. Bei einwandfreier Betonumhüllung waren die Hüllrohre selbst bei diesen Cl-Gehalten korrosionsfrei. Auffällige Korrosion - auch mit Durchrostungen - war jedoch immer dann aufgetreten, wenn das Spannglied Verdichtungsmängel (Kiesnester, Hohlräume) durchsetzte.

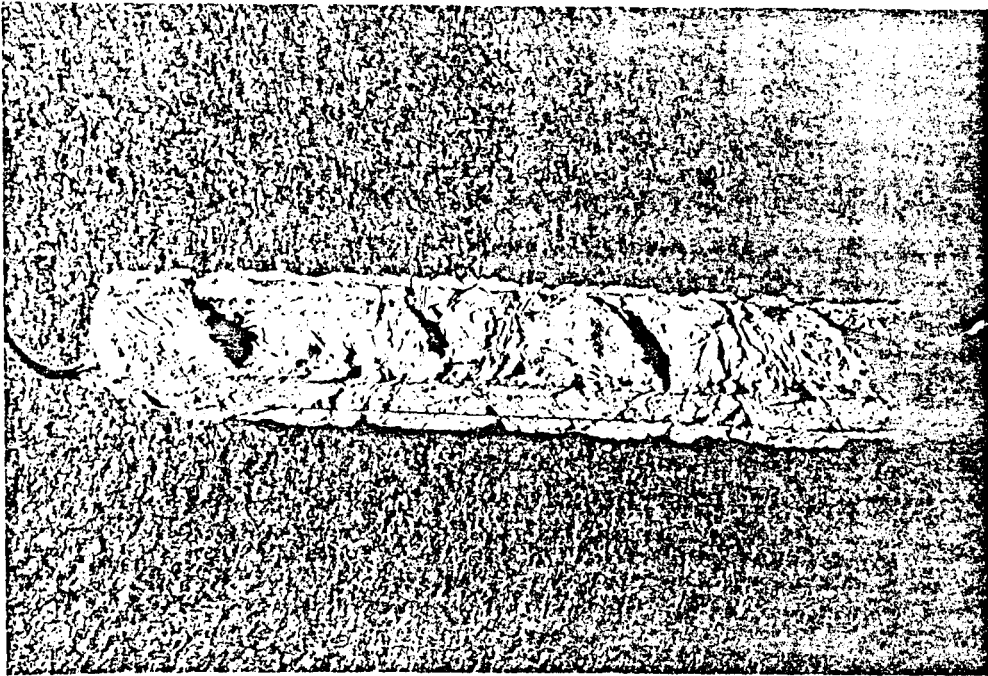
Die Hüllrohre waren mit einem Zementmörtel verpreßt, dem offenbar bereits ein Quellmittel zugesetzt worden war. Nahezu alle Spanngliedabschnitte platzten längs der Bördelung auf, nachdem sie vom umgebenden Beton des Bohrkern befreit worden waren. Dem Spannglied war vor oder bei dem Verpressen offenbar noch ein Korrosionsschutzmittel hinzugefügt worden, denn der Verpreßmörtel besaß einen auffälligen Geruch nach Bohnerwachs und zeigte zudem eine seltsame, eisblumenartige Struktur (vgl. Abb. 11 und 17).

Abb. 11 Verpreßmörtelkern mit Drahtspirale auf dem sich die "eisblumenartige" Struktur oberflächlich abzeichnet

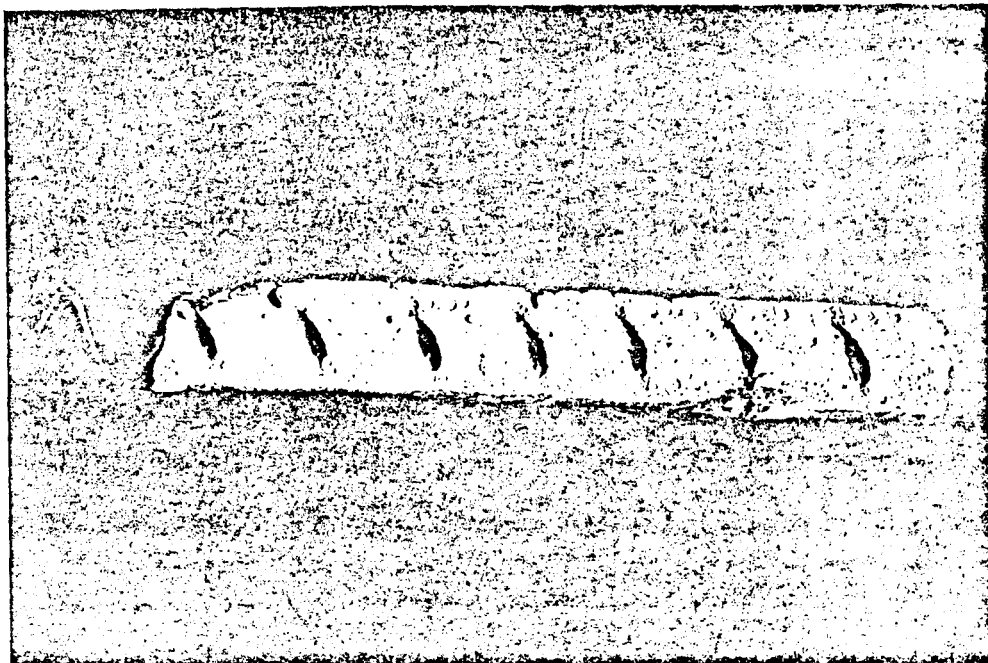
Abb. 12 Hohlraum in der Verpressung längs der oberen Spiralenbögen, die deutlich aus dem Verpreßmörtel herausragen

Völlig unverpreßte Spannglieder wurden nicht gefunden, die Verpressung war jedoch in mehr als der Hälfte der Fälle fehlerhaft. Es zeigte sich hier ein ganz systematischer Verpreßfehler, der in einer unvollständigen Ausfüllung des Kernhohlraumes innerhalb der Spirale bestand. Bei der hier gewählten Anordnung der Spanndrähte um eine Spirale herum ist es offenbar nicht ohne weiteres einfach, auch den oberen Bereich des innerhalb der Spirale vorliegenden Kernhohlraumes vollständig mit Verpreßmörtel zu verfüllen. Typische Verpreßzustände des Kernbereiches zeigen die Abbildungen 12 - 14. Die oberen Spiralbögen ragen hier frei aus dem Verpreßmörtel heraus und markieren deutlich die Ausmaße der Hohlräume, die sich offenbar über längere Abschnitte des Spanngliedes erstrecken können. Ein ähnlicher Effekt wurde auch in vergleichbaren Spanngliedern anderer Bauwerke festgestellt (vgl. z.B. Kap. 4.6).

Im Bereich dieser Hohlräume waren die Spanndrähte unterseitig naturgemäß nicht vollständig mit Verpreßmörtel bedeckt. Die dem Hüllrohr zugewandten Oberseiten der Drähte hatten dagegen wieder vollen Korrosionsschutz, da der schmale Spalt zwischen Spanndrähten und Hüllrohr in der Regel verpreßt war.

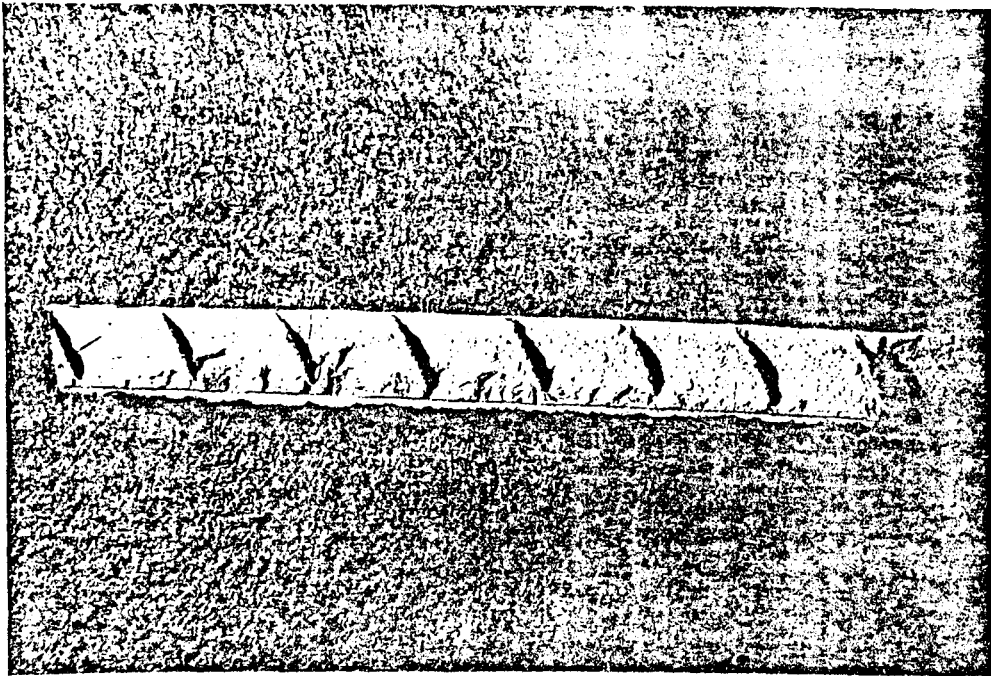
Abb. 13 Hohlraum in der Verpressung längs
der oberen Spiralenbögen, die deutlich
aus dem Verpreßmörtel herausragen

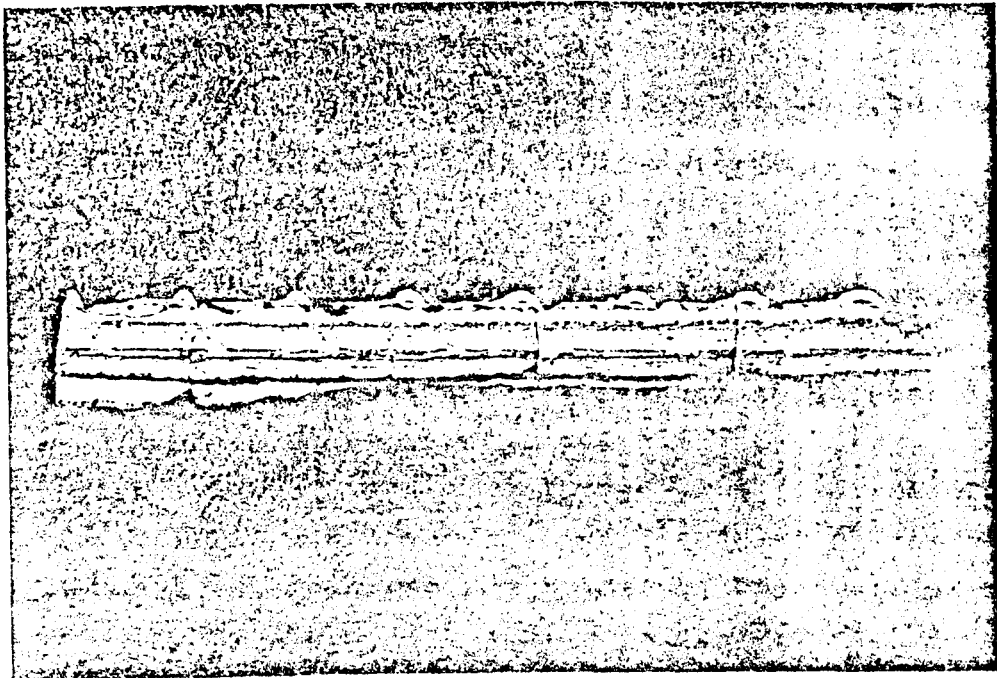
Abb. 14 Seitenansicht des Verpreßmörtelkerns von
Abb. 13 mit den unverpreßten, oberen
Spiralenbögen

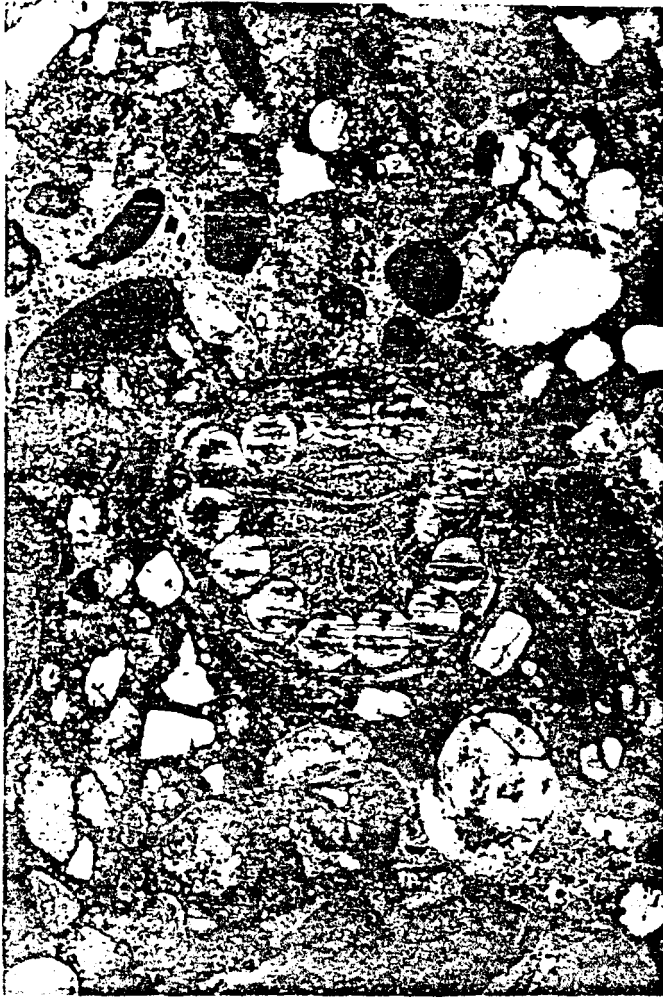
Abb. 15 Spannglied mit ordnungsgemäßer Anordnung der Spanndrähte um die innere Drahtspirale herum

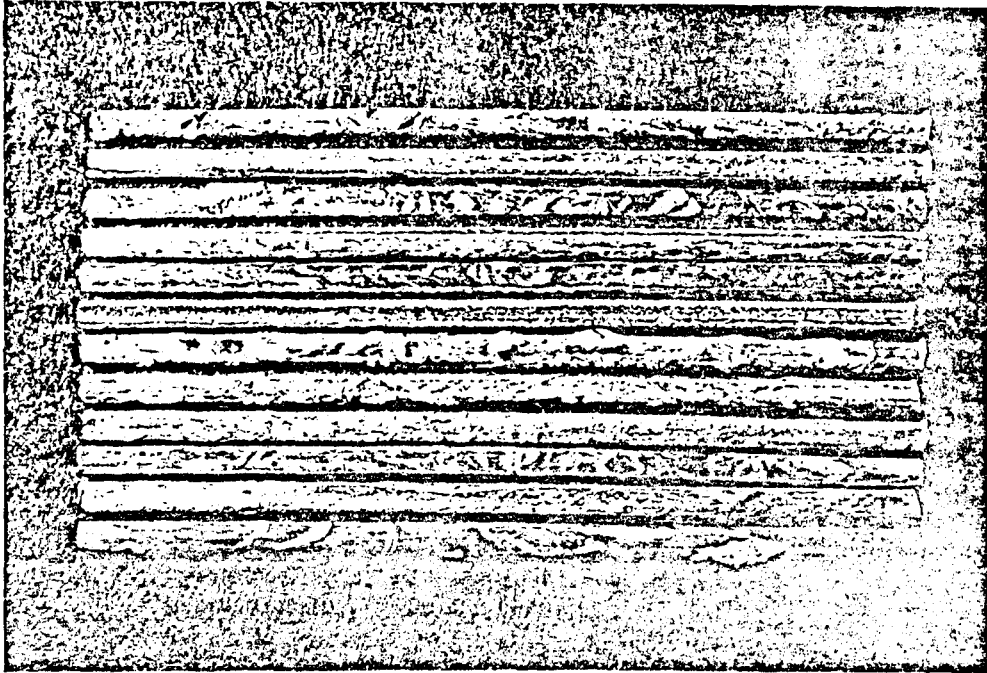
Den Oberflächenzustand von Spanndrähten aus einwandfrei verpreßten Hüllrohren zeigt Abb. 17. Unter den anhaftenden Verpreßmörtelresten ist deutlich die grau-blaue Färbung der korrosionsfreien Stähle zu erkennen. An derartigen Stählen fanden sich keine äußeren Hinweise, die auf irgendwelche Qualitätseinbußen hindeuteten.

Abb. 17 Spanndrahtabschnitte aus einem vollständig verpreßten Hüllrohr. Die Stähle sind korrosionsfrei und von grau-blauer Oberfläche. Die Verpreßmörtelreste zeigen auch hier die auffällige, eisblumenartige Struktur

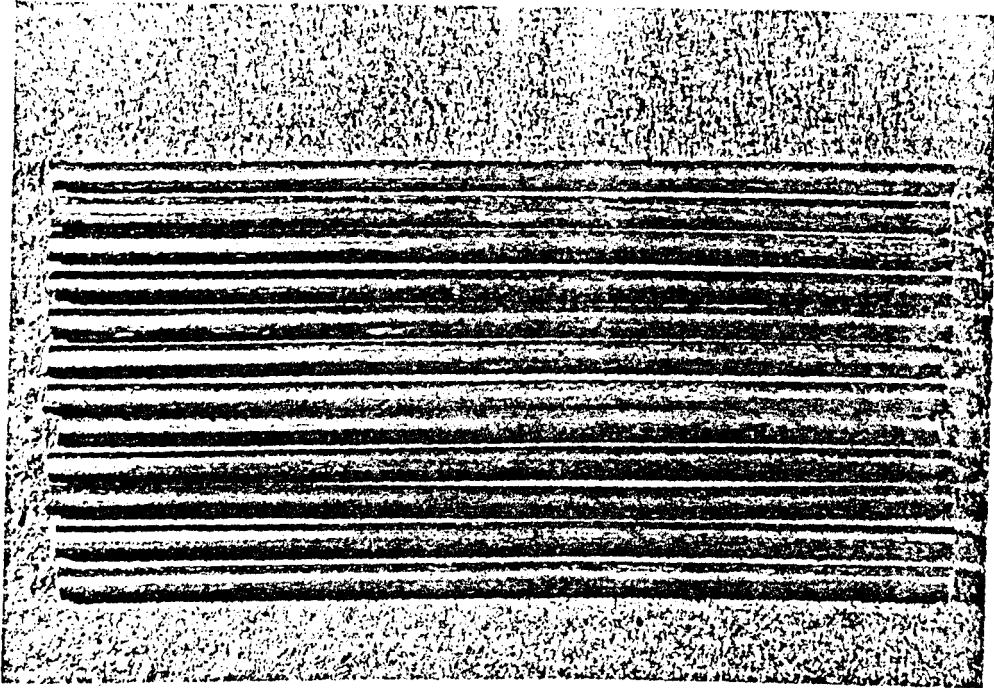
Einen Eindruck des Zustandes von Spanndrähten aus Hüllrohren mit den in Abb. 11 - 14 dargestellten Verpreßmängeln im Bereich der inneren Drahtspirale vermitteln die Abbildungen 18 - 22. Die Abbildungen 18 - 20 zeigen die entnommenen Drahtproben, von denen z.T. (Abb. 19 u. 20) der Verpreßmörtel mittels einer feinen Drahtbürste entfernt wurde. Nach dem Entfernen der Verpreßmörtelreste erscheinen die Stahloberflächen grau-blau bis leicht angerostet, wobei den Querschnitt beeinträchtigende Abrostungen in keinem Fall gefunden wurden.

Abb. 19 Spanndrähte aus nicht vollständig ausgepreßten Hüllrohren (vgl. Abb. 18) nach Entfernung der Verpreßmörtelreste mittels einer Drahtbürste

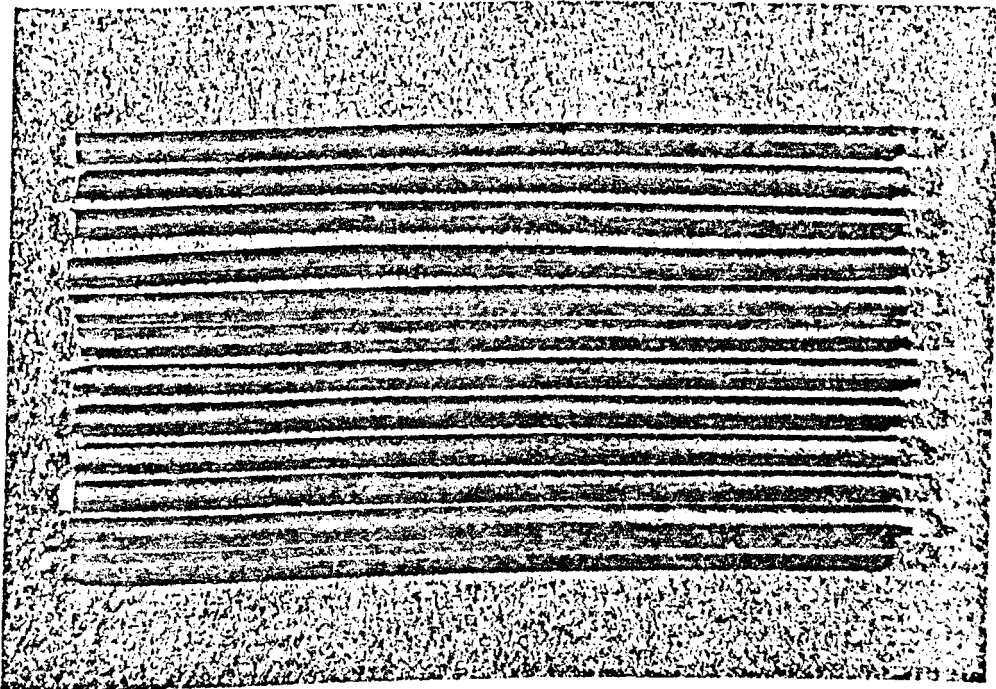
Abb. 20 Spanndrähte aus nicht vollständig ausgepreßten Hüllrohren (vgl. Abb. 18) nach Entfernung der Verpreßmörtelreste mittels einer Drahtbürste

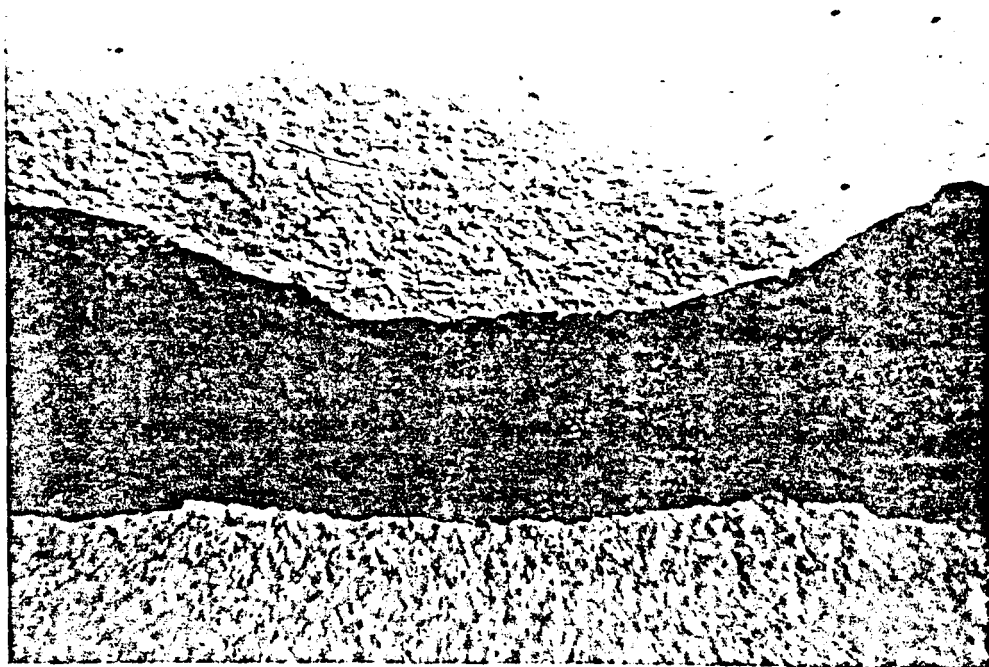
Brüche von Spanndrähten fanden sich nur vereinzelt in den von Baubeginn an unverpreßten Spalten der oberen Spannkammerbereiche (vgl. Abb. 25). Die Brüche waren an korrosionsbedingten Querschnittsschwächungen (vgl. z.B. Abb. 32) entstanden, nicht aber durch Spannungsrißkorrosion.

Abb. 32 Querschnittsabminderung von Spanndrähten aus dem oberen, unverfüllten Abschnitt der Spannkammern (vgl. Abb. 25 u. 26). Infolge dieser Abminderung kam es auch zu Drahtbrüchen

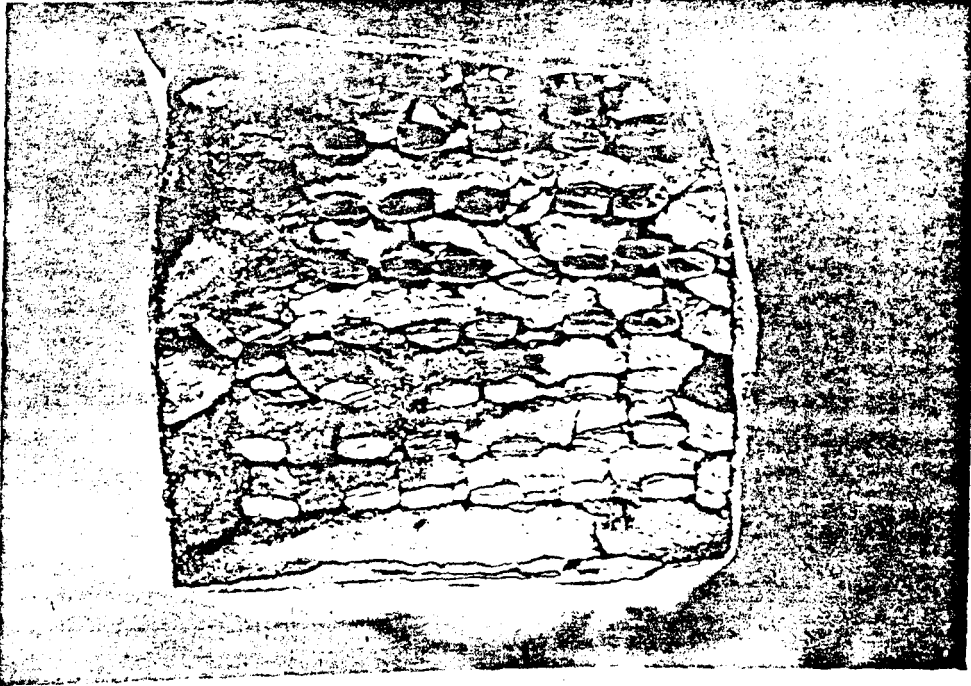
Durch den Einbau zahlreicher Abstandskämme ließ sich in der Regel eine vergleichsweise gute Parallelführung der 48 Spanndrähte in den Spanngliedern erreichen. Die Abstände der Einzeldrähte untereinander hätte bei guter Verpressung eine vollständige Umhüllung der Drähte mit Mörtel zugelassen. Abbildung 40 zeigt den Schnitt durch ein Spannglied, in dem deutlich die unvollständige Verpressung im oberen Querschnitt zu erkennen ist.

Abb. 40 Querschnitt durch ein entnommenes Spannglied. Im oberen Querschnittsbereich unvollständige Ausfüllung mit Verpreßmörtel. Die vielen Risse im Mörtel sind beim Schneiden entstanden

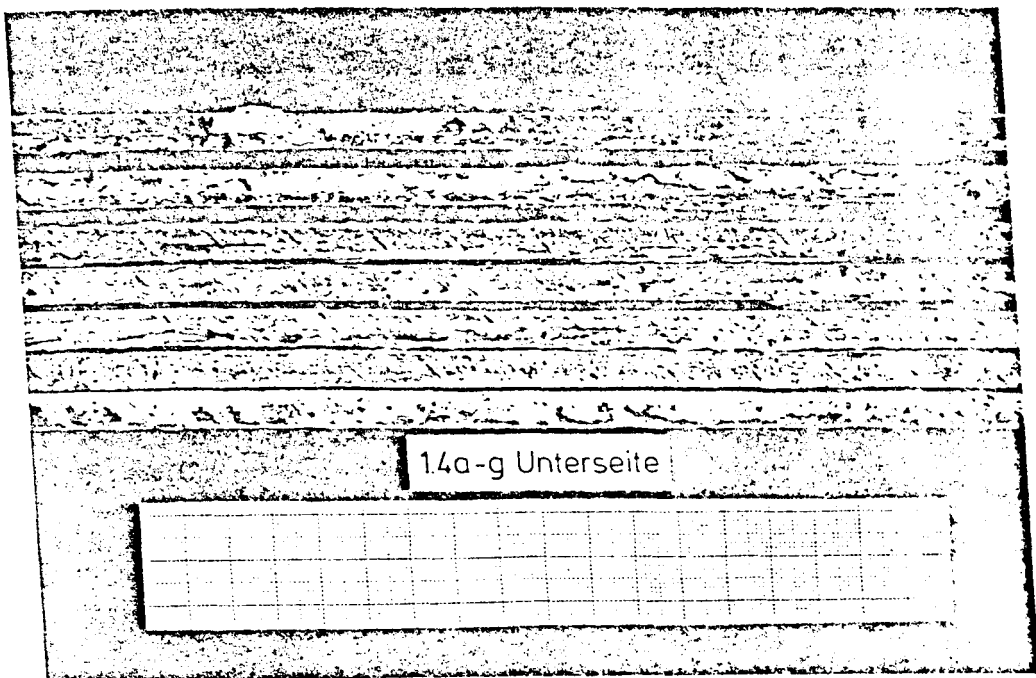
Einen Eindruck vom Zustand der Proben aus dem Übergangsbereich "einwandfreier-zermürbter Verpreßmörtel" vermitteln die Abbildungen 41 und 42. Hier finden sich sowohl korrosionsfreie wie korrodierte Proben, wobei korrodierte Proben das o.g. Narbentiefenspektrum aufwiesen. Den Oberflächenzustand eines als korrosionsfrei klassifizierten Spanndrahtes zeigt bei ca. 10-fache Vergrößerung Abbildung 43. In den Abbildungen 44 - 47 sind die Oberflächen korrodierter Proben, jeweils vor und nach dem Ablösen der Korrosionsprodukte bei gleicher Vergrößerung wie bei Abb. 43 dargestellt.

Abb. 41 Zustand ausgebauter Spanndrähte einer horizontalen Lage aus dem Übergangsbereich "einwandfreier - zermürbter Verpreßmörtel". Durch Unordnung enthält diese Lage zufällig 7 statt 6 Drähte

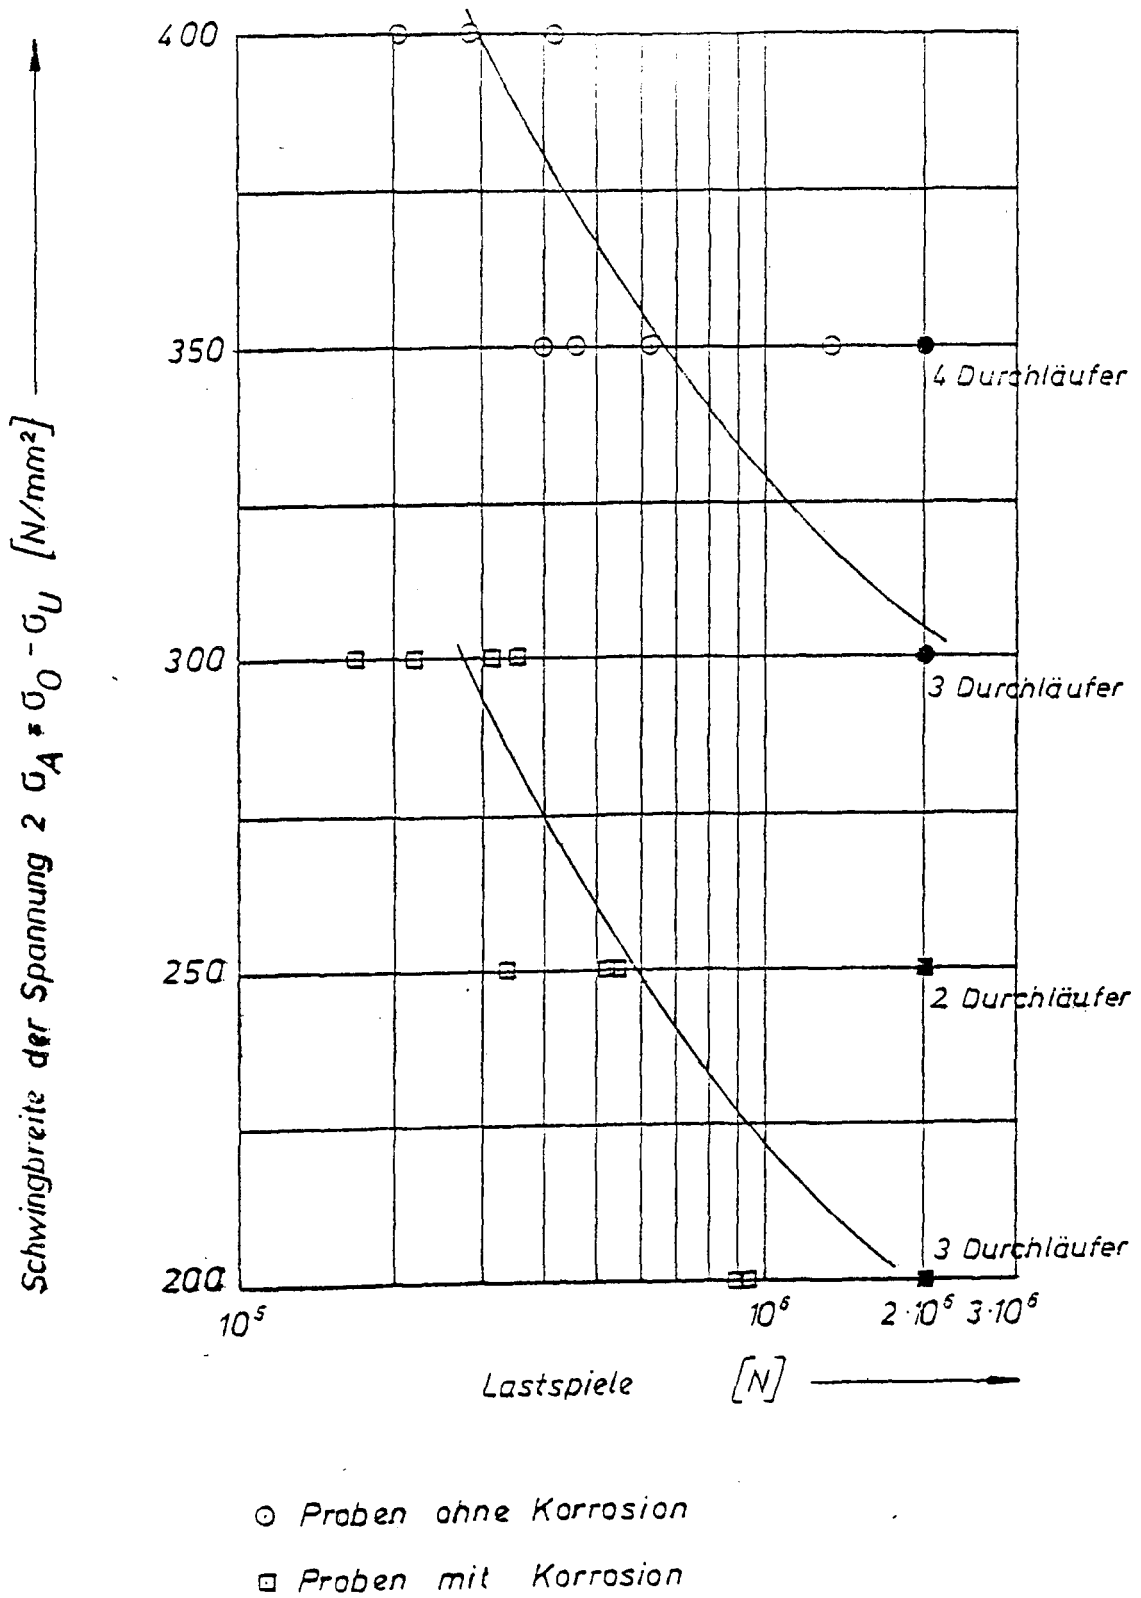
Abb. 48 Ergebnisse der Dauerschwingversuche korrosionsfreier und korrodierter Spannstahlproben. Die korrodierten Proben wiesen auf ihren Oberflächen punktförmige Narben mit Tiefen zwischen 60µ und 320µ auf

Das Ergebnis der Dauerschwingversuche ist in den beiden Wöhlerkurven korrosionsfreier und korrodierten Proben der Abb. 48 dargestellt. Aus den Kurvenverläufen ergibt sich eine Differenz der Dauerschwingfestigkeit zwischen korrodierten und unkorrodierten Spanndrähten von mehr als 100 N/mm^2 , was einer Abminderung um etwa 40 - 50 % entspricht.

Eine mikroskopische Untersuchung der Dauerbruchflächen ergab, daß bei den korrosionsfreien Proben nur in einem Fall eine Narbe (Tiefe $\sim 45 \mu$) am Bruchausgang vorlag. Bei den korrodierten Proben gingen die Dauerbrüche grundsätzlich von kleinen Narben aus, wie sie in Abb. 44 - 47 dargestellt sind. Die Narbentiefen an den Bruchausgängen von Dauerbrüchen korrodierten Proben lagen zwischen 70 und 260μ . Ein Zusammenhang zwischen Narbentiefe und Lastspielzahl - bei vorgegebener Schwingbreite - konnte nicht festgestellt werden. Die Abbildungen 49 - 52 zeigen bei ca. 10- bzw. 80-facher Vergrößerung Dauerbruchflächen und die den Bruch auslösenden Narben von korrodierten Proben.

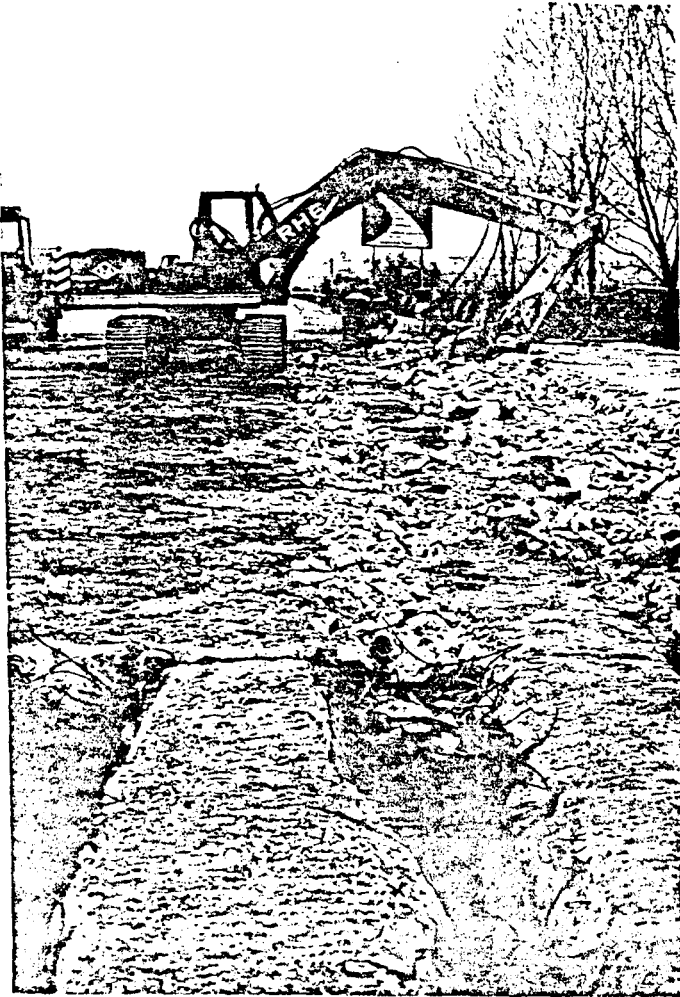
Abb. 55 Freilegen eines Querspanngliedes durch Einsatz schwerer Stemmgeräte

Durch Vermittlung des Straßenbauamtes Oldenburg-West konnte unter Mithilfe des Abbruchunternehmens ein ca. 3,5 m langer Abschnitt eines Querspanngliedes aus der Fahrbahnplattenoberseite herausgestemmt werden (vgl. Abb. 55 und 56). Außerdem wurde ein etwa gleichlanges Stück eines nicht vollständig verpreßten Längsspanngliedes aus einem Längstrennschlitz der Fahrbahnplatte herausgetrennt

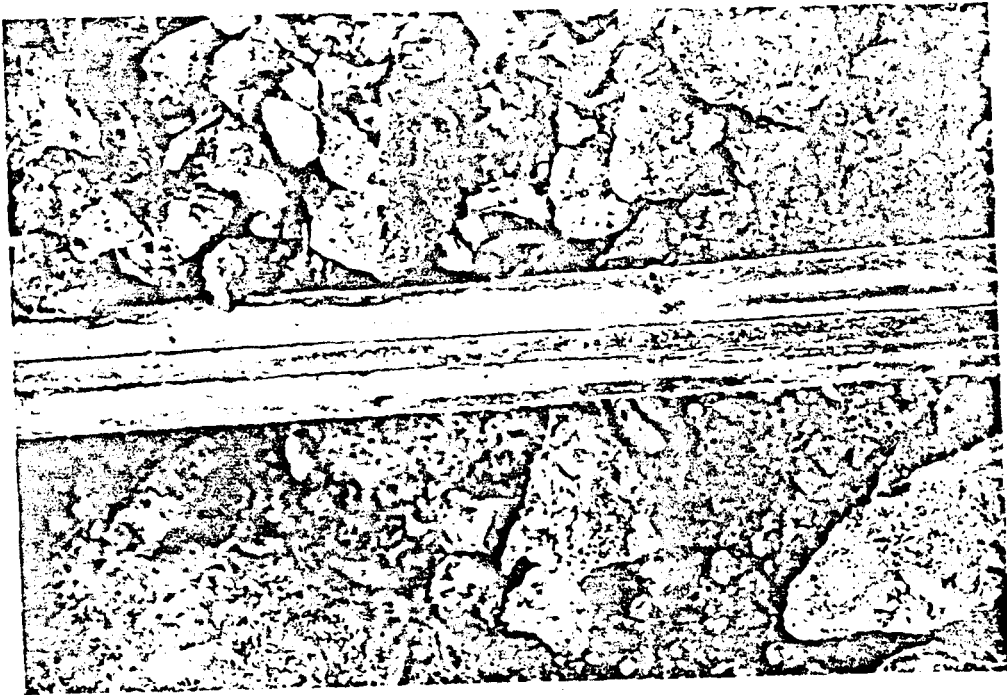
Die Hüllrohre bestanden aus etwa 0,7 mm dickem Blech und besaßen seitlich einen Längsfalz. Der Innendurchmesser betrug ca. 30 mm. Das Hüllrohr des entnommenen Querspanngliedabschnittes war außen (vgl. Abb. 57) und innen metallisch blank. Das entnommene Längsspannglied war äußerlich angerostet, was zweifellos von der ca. 2 - 3-wöchigen Freilagerung während des Abbruchs herrührte. Die Innenflächen dieses teilverpreßten Hüllrohres wiesen bereichsweise festsitzenden Oberflächenrost auf, eine Durchrostung hatte jedoch nicht stattgefunden, da offenbar kein nennenswerter Feuchtigkeit Zutritt von außen möglich war.

Abb. 57 Metallblankes Hüllrohr des entnommenen Querspanngliedes

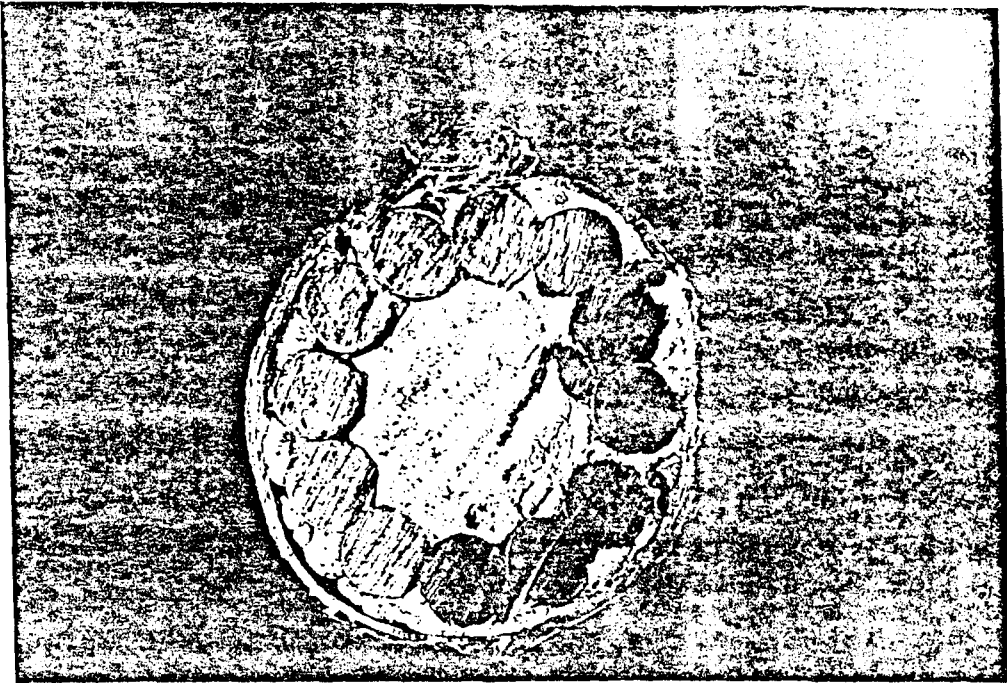
Abb. 60 Querschnitt durch das vollständig verpreßte Querspannglied ($V \sim 2$ -fach)

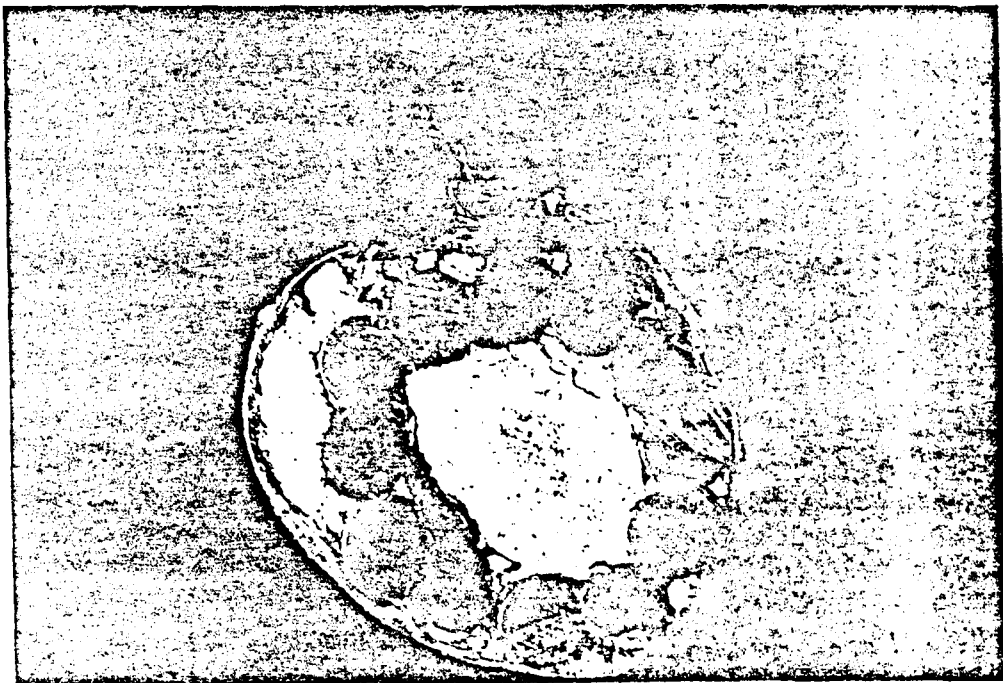
Abb. 61 Wie Abb. 60, jedoch ca. 2 m von der ersten Schnittstelle entfernt ($V \sim 2$ -fach)

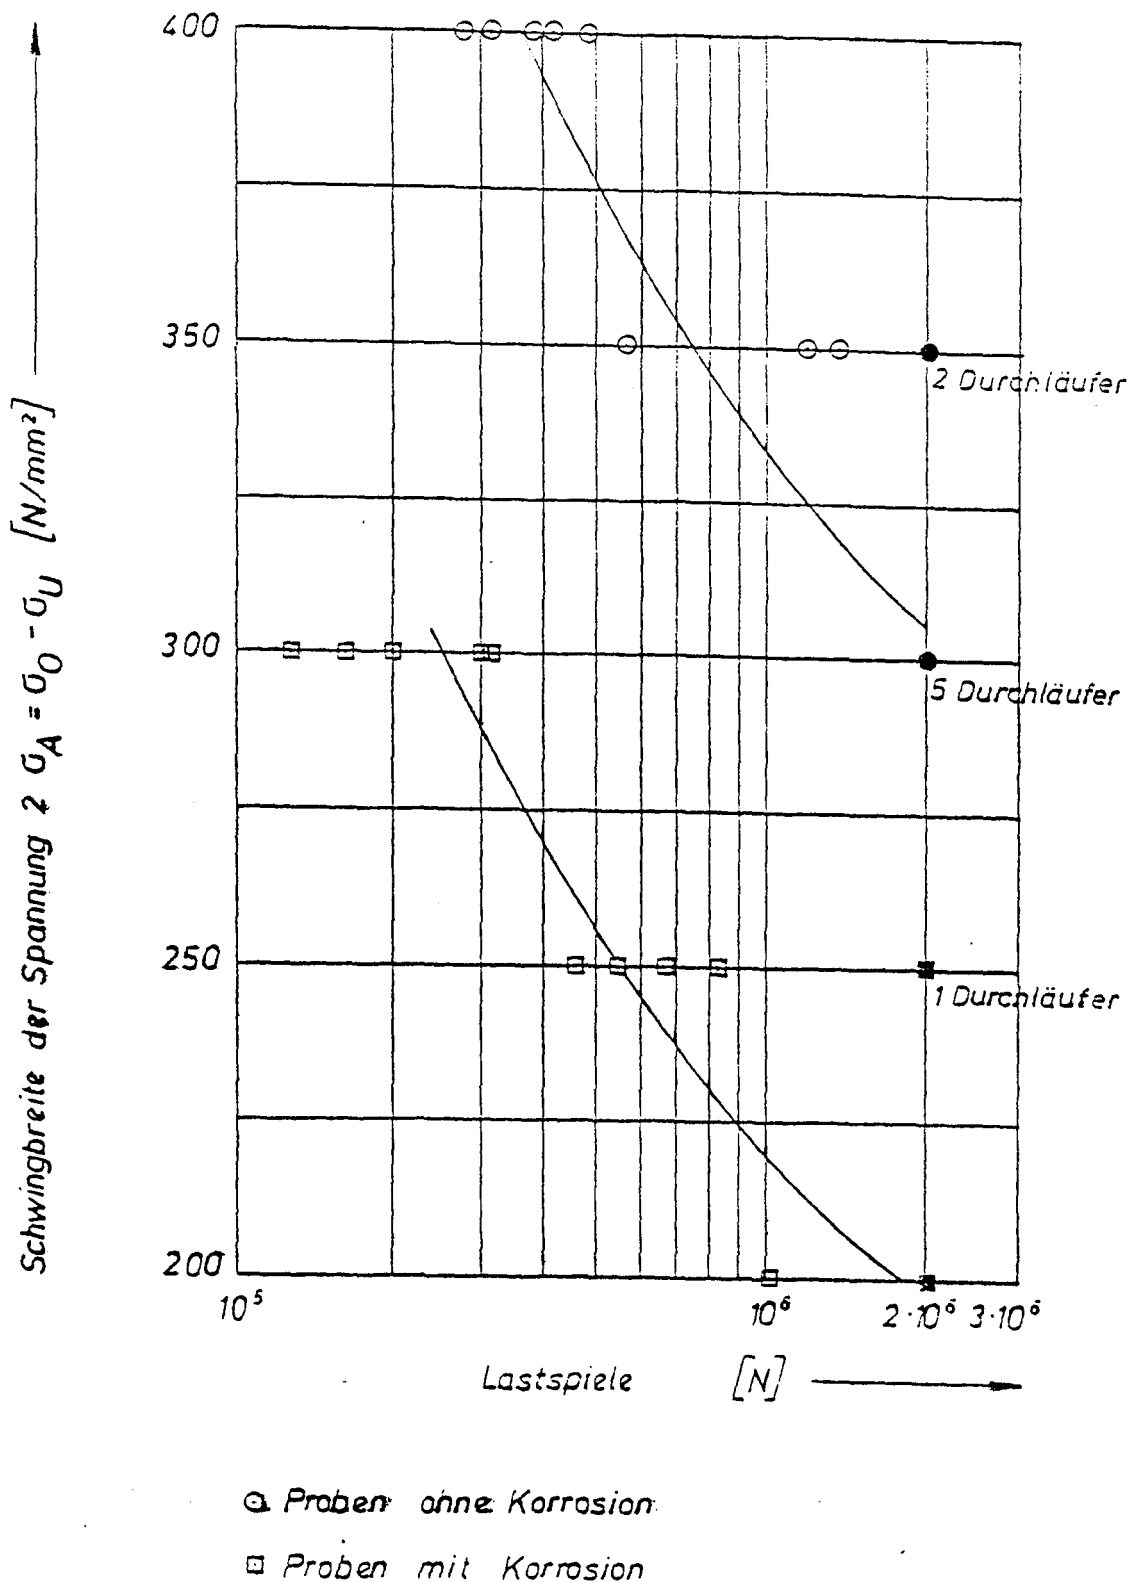
Das Ergebnis der Dauerschwingversuche ist in den Wöhlerkurven der Abb. 65 zusammengefaßt. Die Differenz in der Schwingbreite zwischen korrosionsfreien und angerosteten Stahlproben mit Narbentiefen zwischen 20µ und 120µ beträgt etwa 100 N/mm², was einer Abminderung von etwa 30 % entspricht. Bei einer mikroskopischen Auswertung der Dauerbruchflächen ergab sich, daß die Dauerbrüche aller rostigen Drahtproben (viele, dicht bei einanderliegende Narben zwischen 20 und 120µ) von Rostnarben ausgingen, deren Tiefen zwischen 60µ und 120µ lagen. Die mittlere Narbentiefe betrug bei diesen Narben 100µ.

Abb. 65 Ergebnis von Dauerschwingversuchen an korrosionsfreien (ganz vereinzelte Narben mit Tiefen zwischen 20µ und 60µ) Proben und angerosteten Proben mit dicht beieinanderliegenden Narben mit Tiefen zwischen 20µ und 120µ

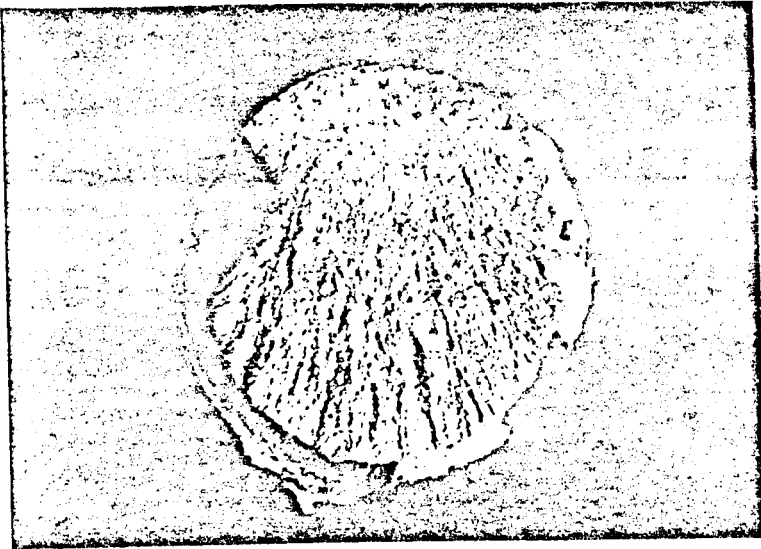
Abb. 66

Einen Eindruck von der Dauerbruchfläche einer angerosteten Probe mit einer ca. 100μ tiefen Rostnarbe am Bruchausgang vermitteln die Abbildungen 66 und 67.

Dauerbruchfläche mit
Narbe am Bruchausgang.
V ~ 10-fach

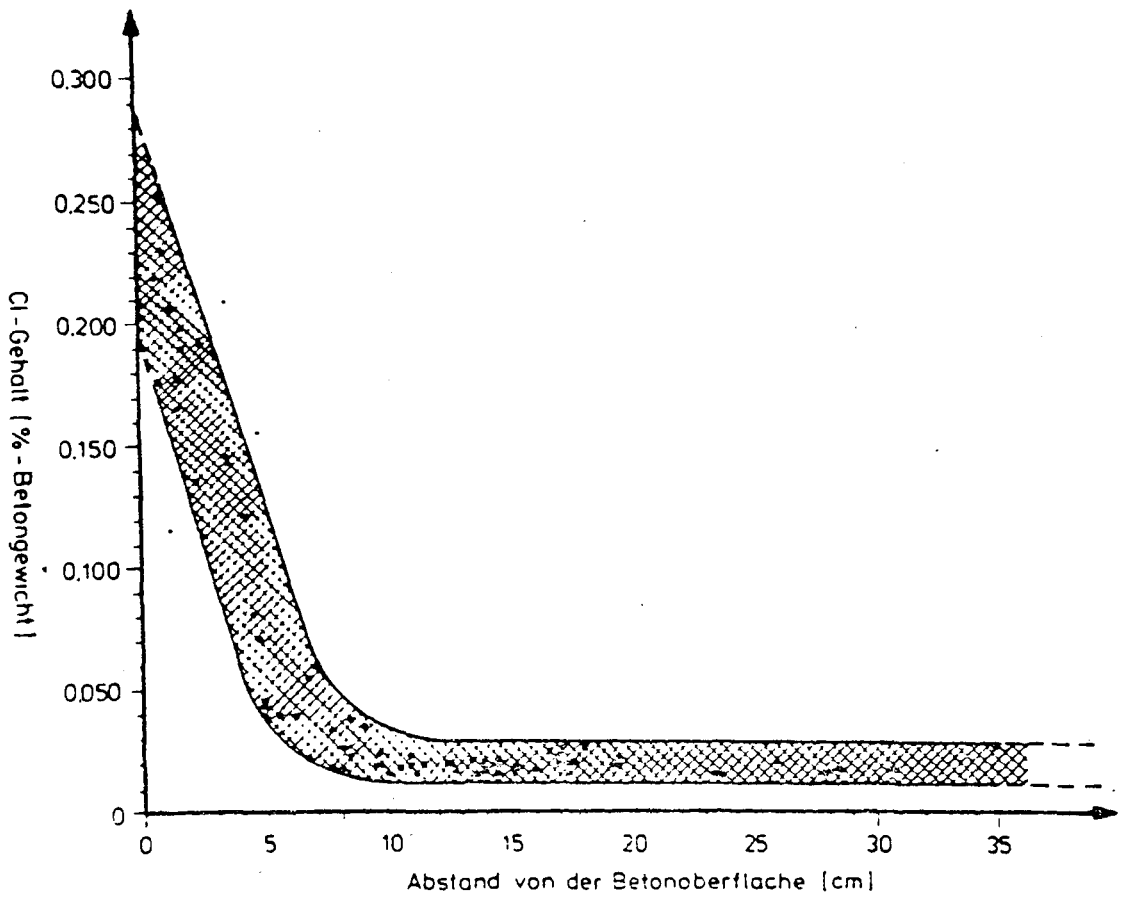
Eine sehr umfangreiche Cl-Analyse, die sich über die gesamte Fahrbahnplatte erstreckte, zeigte, daß Chloride bis zu 10 cm tief in den Beton eingedrungen waren (vgl. Abb. 70). Die für eine Korrosion kritischen Grenzkonzentrationen von 0,4 Masse-% bzw. 0,2 Masse-% des Zementanteils wurden erst in etwa 4 - 7 cm Tiefe unterschritten.

Abb. 70 Cl-Verteilung in der Fahrbahnplatte der Autobahnbrücke Köln-Rodenkirchen

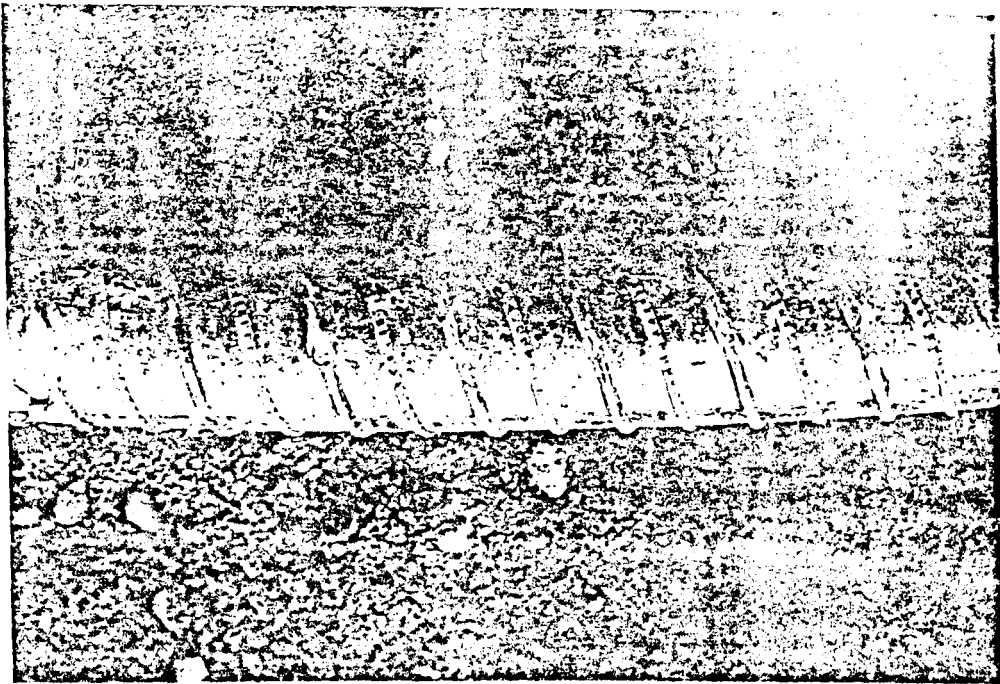
Die sichergestellten Hüllrohre waren innen und außen metallisch blank (vgl. Abb. 76 u. 77) und wiesen auch in den Falzen keine Korrosionsschäden auf.

Abb. 76 Zustand der sichergestellten Spannglied-
abschnitte
